VŠB – Technická univerzita Ostrava  
Fakulta stavební  
Katedra městského inženýrství

**Karviná – analýza brownfieldů ve městě**  
**Karviná - analysis of brownfields in the city**

Ostrava 2013

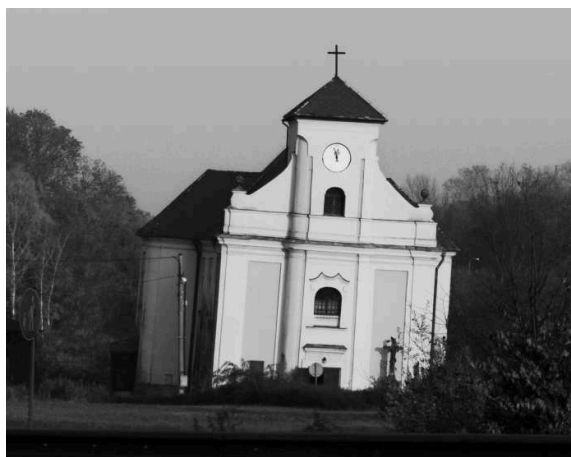
*Obr. 3 Kostel sv. Petra z Alkantary*

Změnu reliéfu nám může znázornit poslední dochovaná stavba z původního centra města, tzv. Solcy. Jedná se o kostel Sv. Petra z Alkantary z roku 1736, který klesl o 32m a vychýlil se o 6,8m.

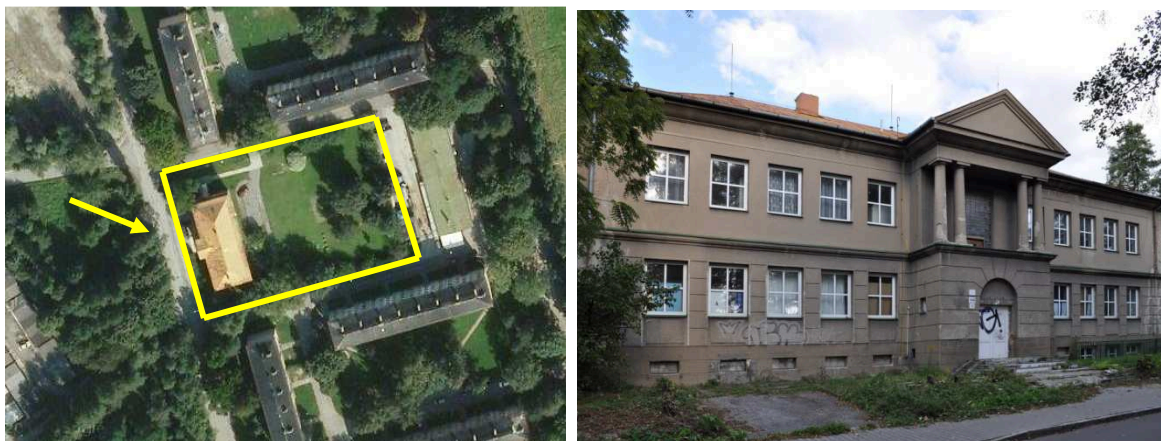
## 5) STŘEDNÍ ŠKOLA

STRUČNÝ POPIS: Areál bývalé střední školy na první pohled zaujme svou opuštěností a také zanedbaným okolím. Původní hřiště je zanedbané a neudržované, oplocení na většině místech chybí.

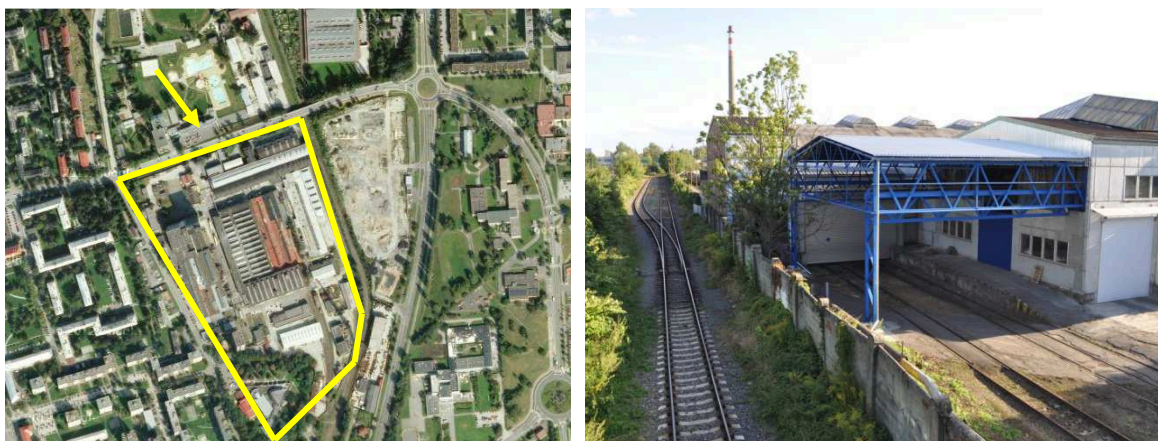
## 7) KOVONA

STRUČNÝ POPIS: Území se nachází ve velmi atraktivní lokalitě. Kladem areálu je dobrá dopravní dostupnost. Původní ocelárna a železárna se orientovala na výrobu oceli a vývalků, později rozšířená o šroubárnu a výrobu vagónů. Mimo jiné se zde vyráběl i kovový nábytek. V posledních letech provozu se společnost orientovala na výrobu trubkového lešení, ocelových zárubní, vzduchotechniky a bytových jader.

*Popis technického stavu objektů:* Část objektů je ve velmi dobrém technickém stavu. Některé z nich však chátrají, ba dokonce se částečně rozpadají. V nejhorším stavu je vícepodlažní budova, kde se nacházely kancelářské prostory.

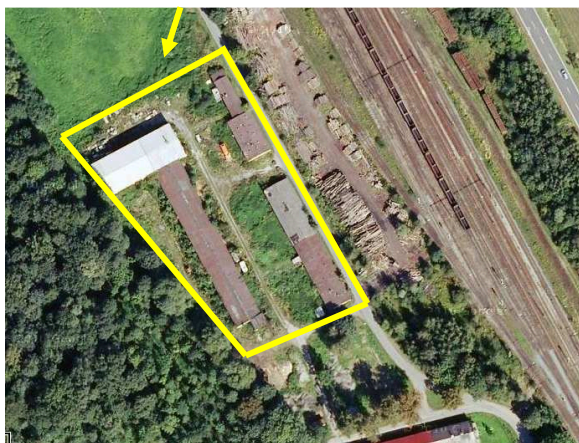
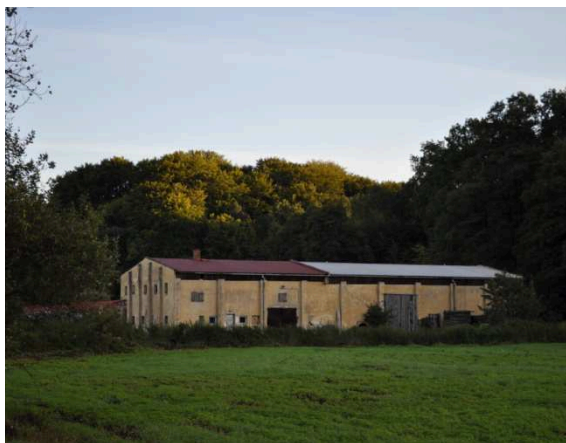
### **20) STATEK**

STRUČNÝ POPIS: Statek se nachází v nejnižnější části města. Celek působí velice neudržovaně a zanedbaně. Mezi objekty jsou ledabyly uskladněné dřevěné kmeny vytěžené v místních lesích.

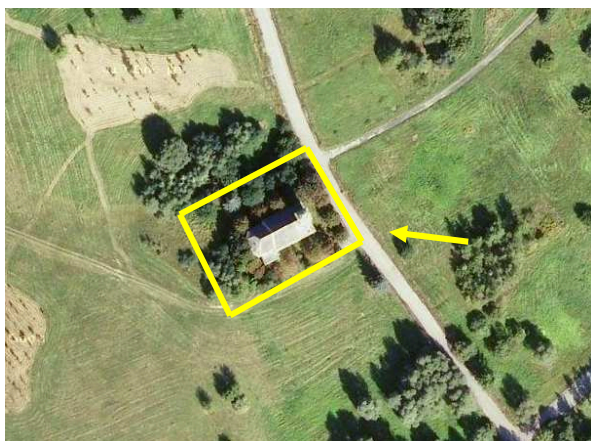
## 22) KOSTEL SV. BARBORY

*Popis technického stavu objektů: Kostel je zchátralý, nebezpečný pro potencionální návštěvníky nevyhovujícím technickým stavem. Zdivo je narušené četnými trhlinami, které dosahují místy šířky několika centimetrů. Vitráže a výplně otvorů chybí.*

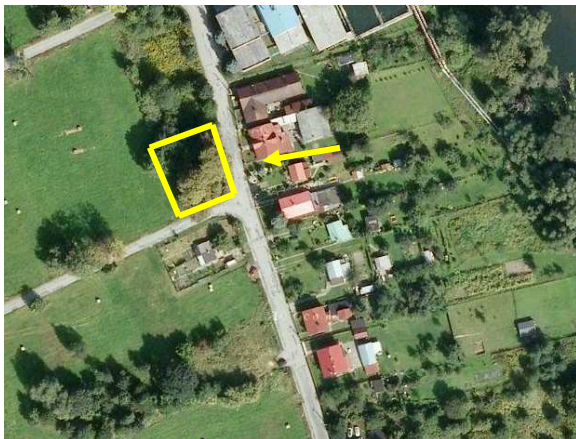
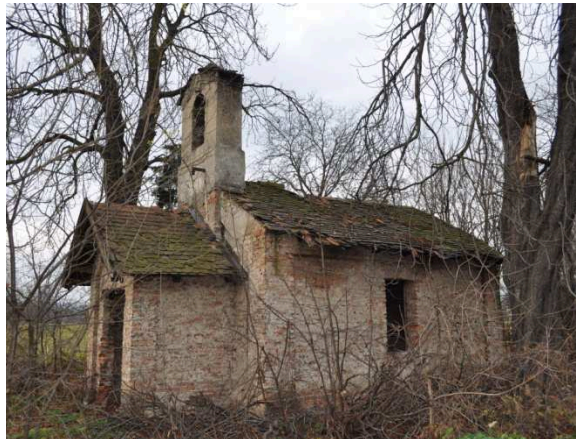
### 23) KAPLE SV. JOSEFA

STRUČNÝ POPIS: Katolická kaple nacházející se na ulici Sovinecká, která již není v provozu. Na první pohled kdysi malebná malá kaple jednolodní s předsíní a kruhovým oltářem nacházející se v malé apsidě a se sakristií. Nyní chátrá a je obklopená vzrostlou zelení.

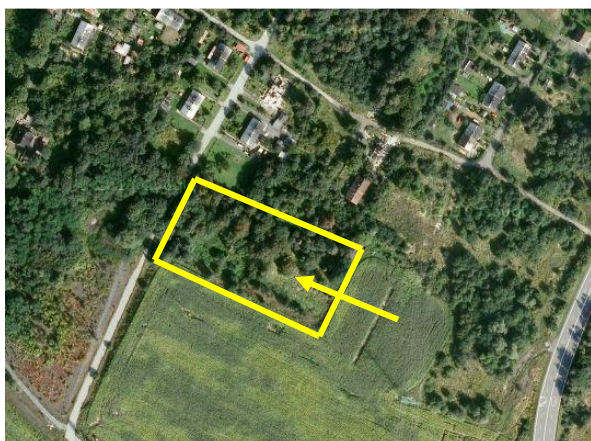
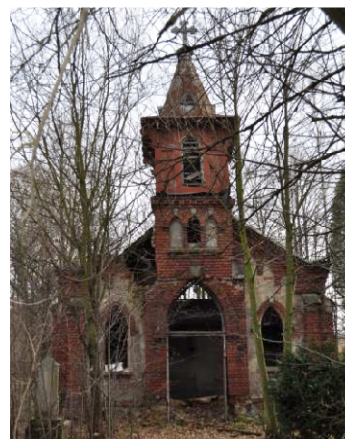
## 24) KAPLE A HŘBITOV

STRUČNÝ POPIS: V areálu dělnické kolonie Barbora můžeme nalézt hřbitov s kaplí. Celé území je neudržované, neoplocené a zarostlé vzrostlými stromy i keři. Hřbitov je místy zdevastován, ale některé hroby jsou udržované a v dobrém stavu. Evangelická kaple ohrožuje svým stavem kolemjdoucí. Na druhou stranu zde je uchována celá historie této dělnické kolonie.
